福岡水素エネルギー戦略会議平成23年度第4回分科会  
2012年1月20日 九州大学伊都キャンパス

# 高圧水素ガス用バルブの 損傷評価に関する研究

九州大学大学院 工学府

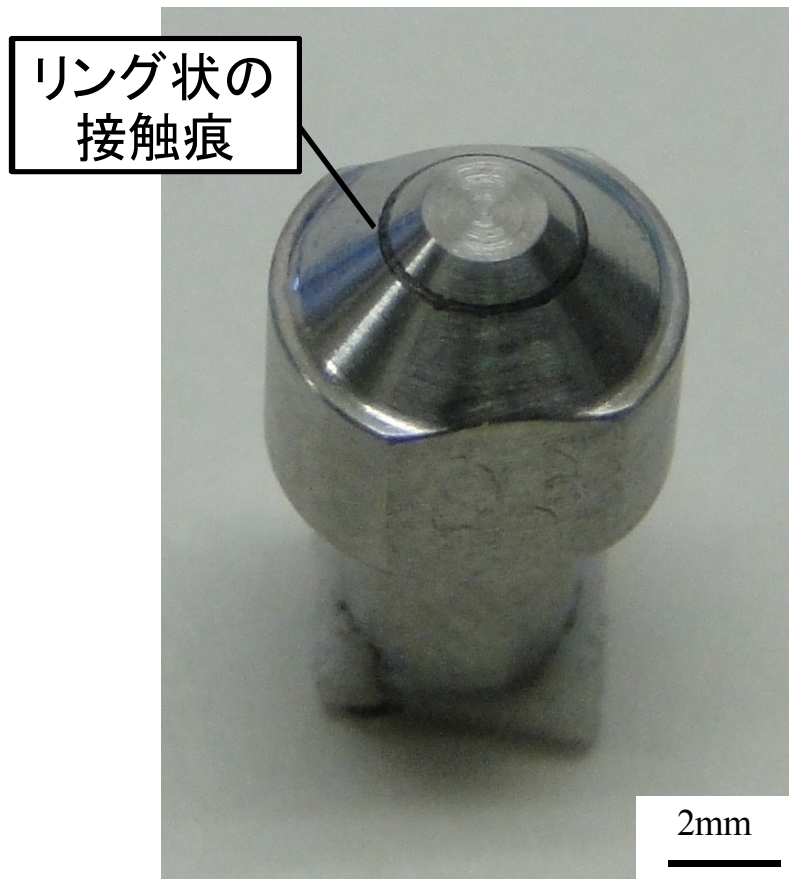
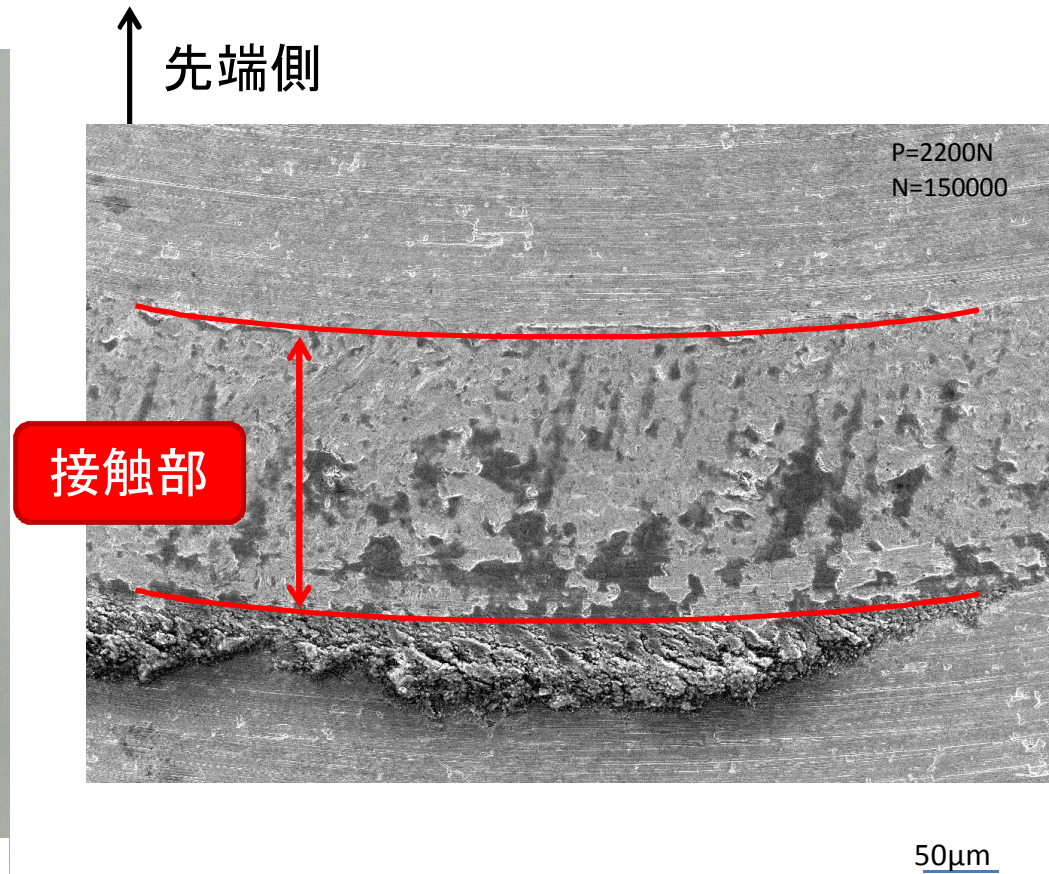
試験後のステムの写真

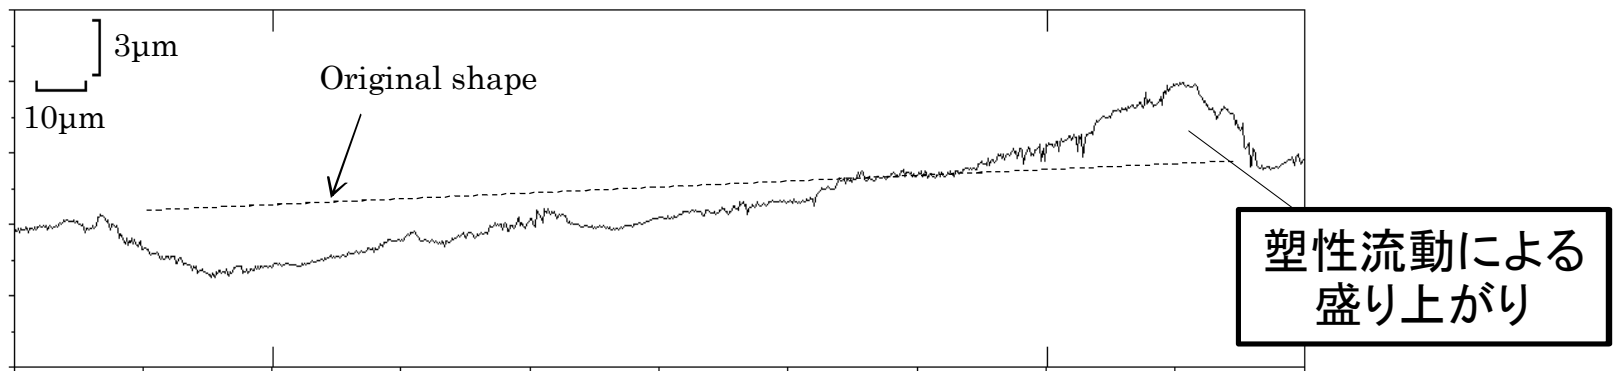
ステム接触部の表面プロフィール

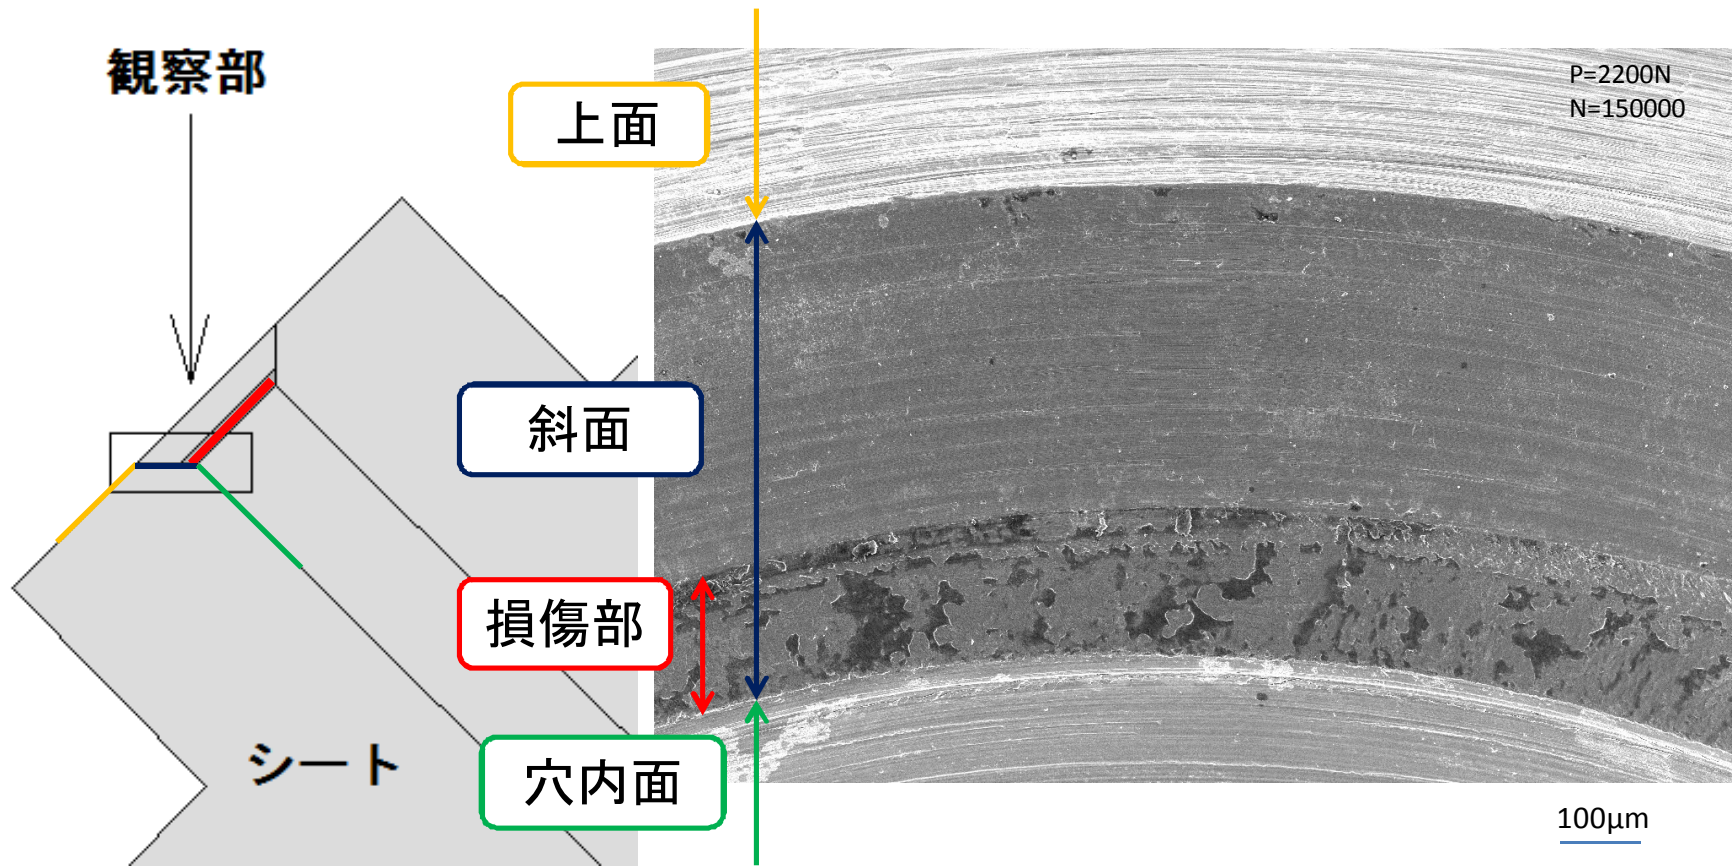
試験後のシート

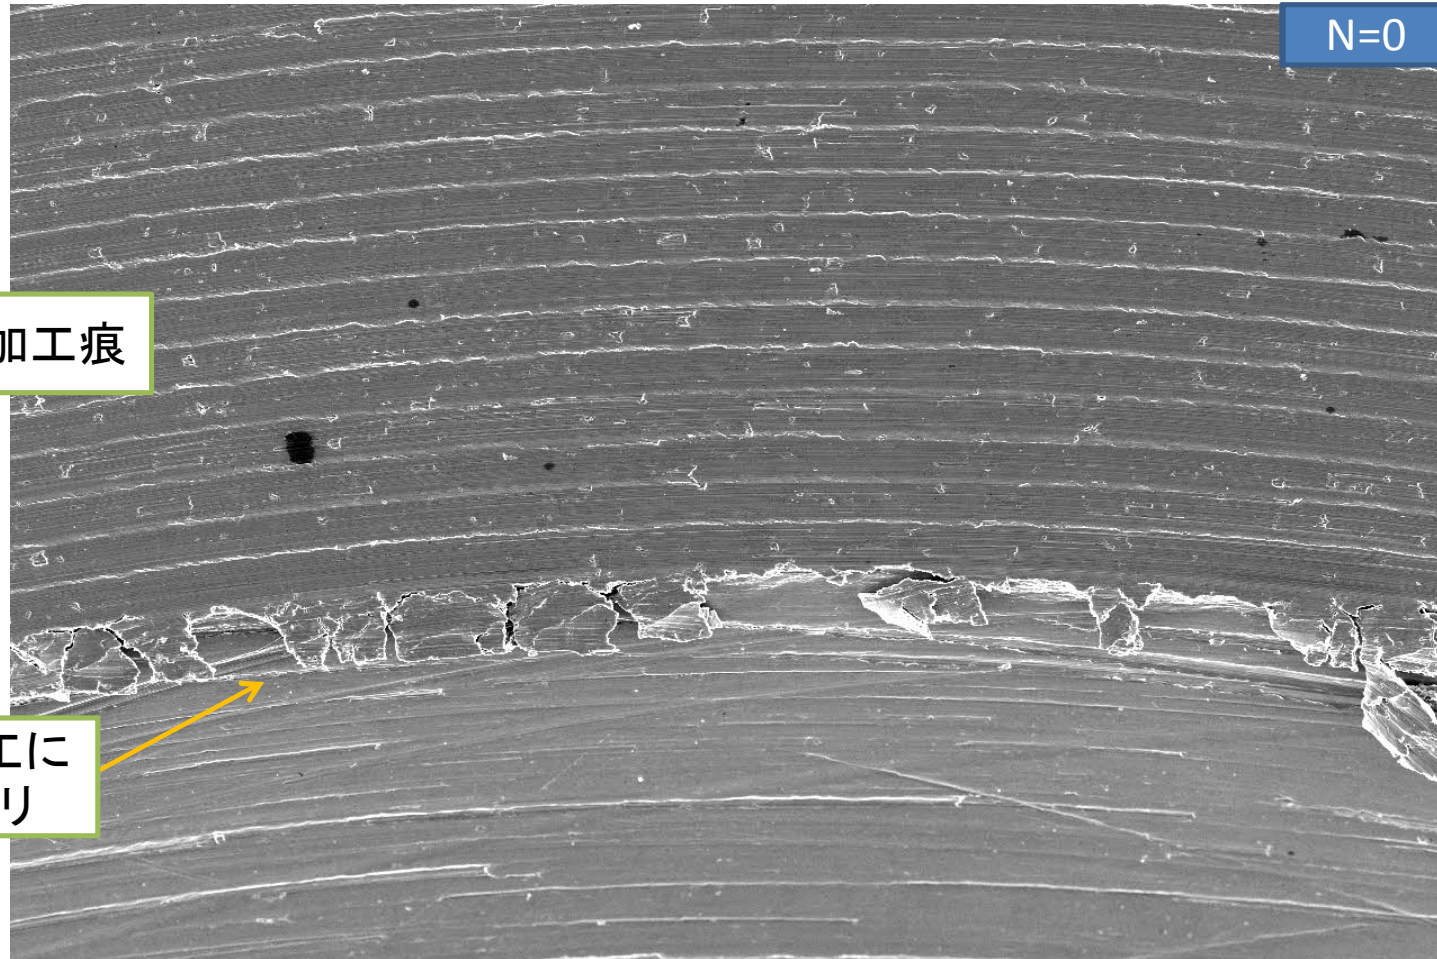
# 損傷の経過 $N=0$

機械加工痕

機械加工によるバリ

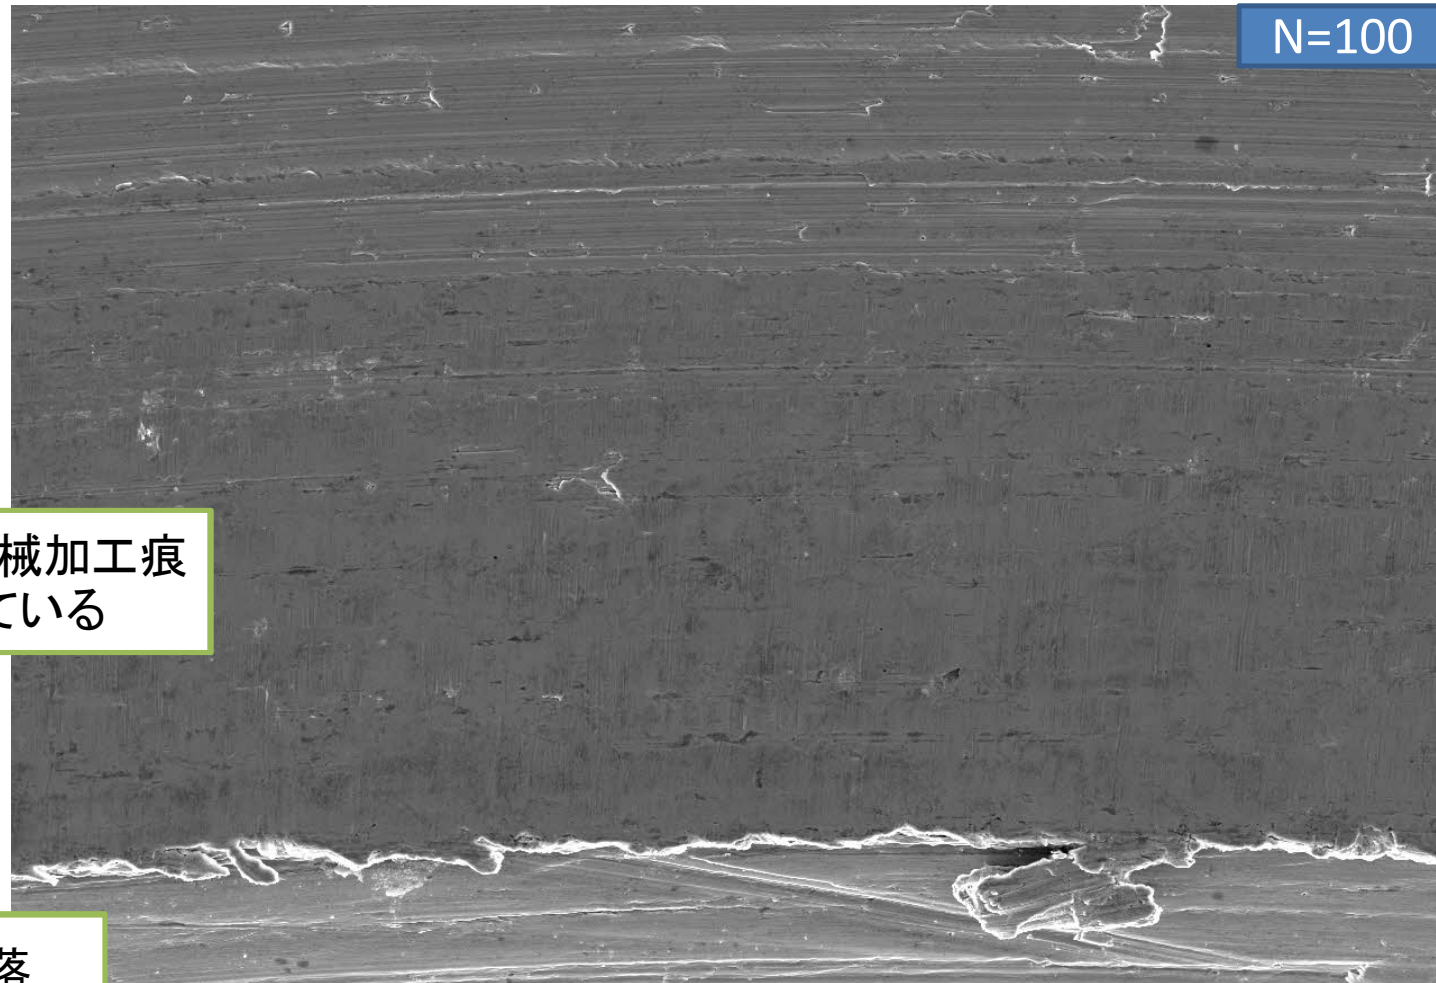
N=100

接触部の機械加工痕  
が潰れている

バリが脱落

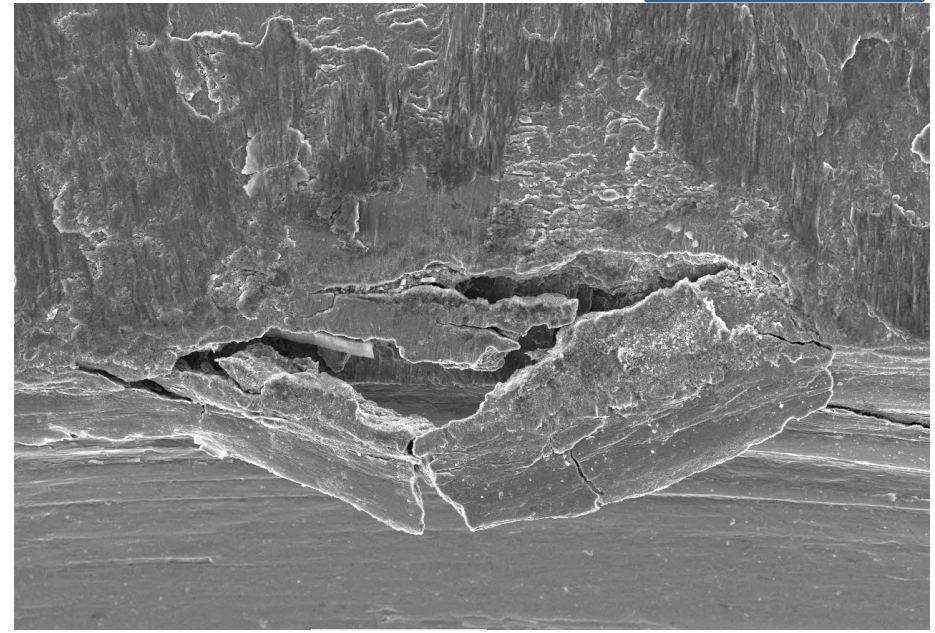
N=200000

き裂が発生

大きく損傷

脱落

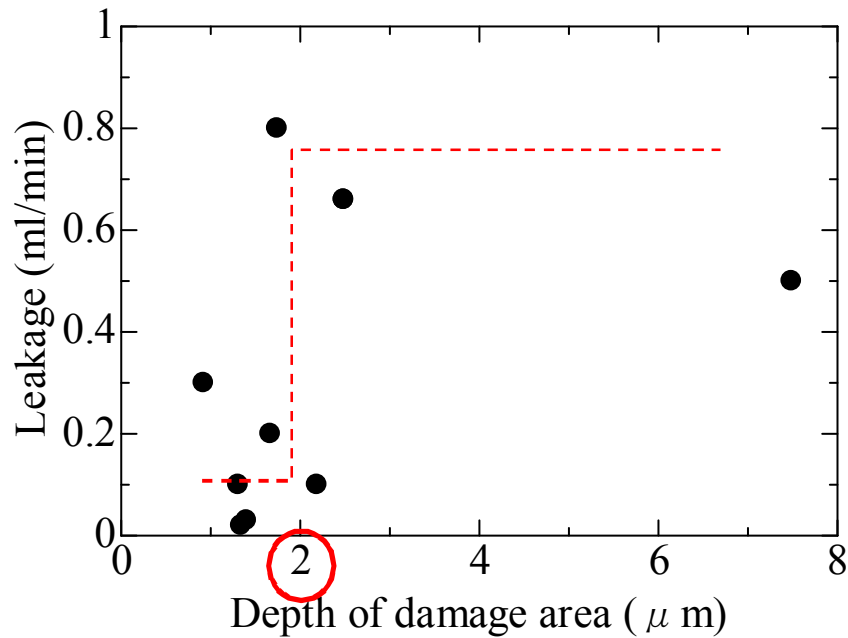
ステム損傷深さと漏れ量の関係

およそ損傷深さ $2\mu\text{m}$ , 損傷幅 $100\mu\text{m}$ 以上で漏れ量が急増

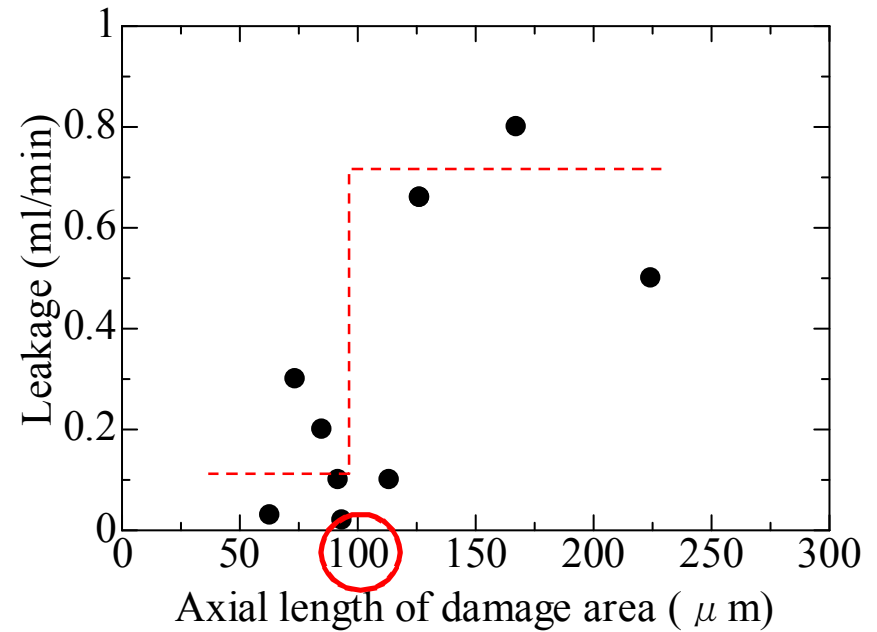
ステム損傷幅と漏れ量の関係
